# عمارة المسجد الأقصى المبارك

عمارة  
المسجد الأقصى المبارك

- الحرم القدسي الشريف ٧
- عمارة المسجد الأقصى المبارك ٢٧
- إصلاح المسجد الأقصى وتجديده ٢٩
- مذكرة عن "مشروع إصلاح المسجد الأقصى" ٦٥

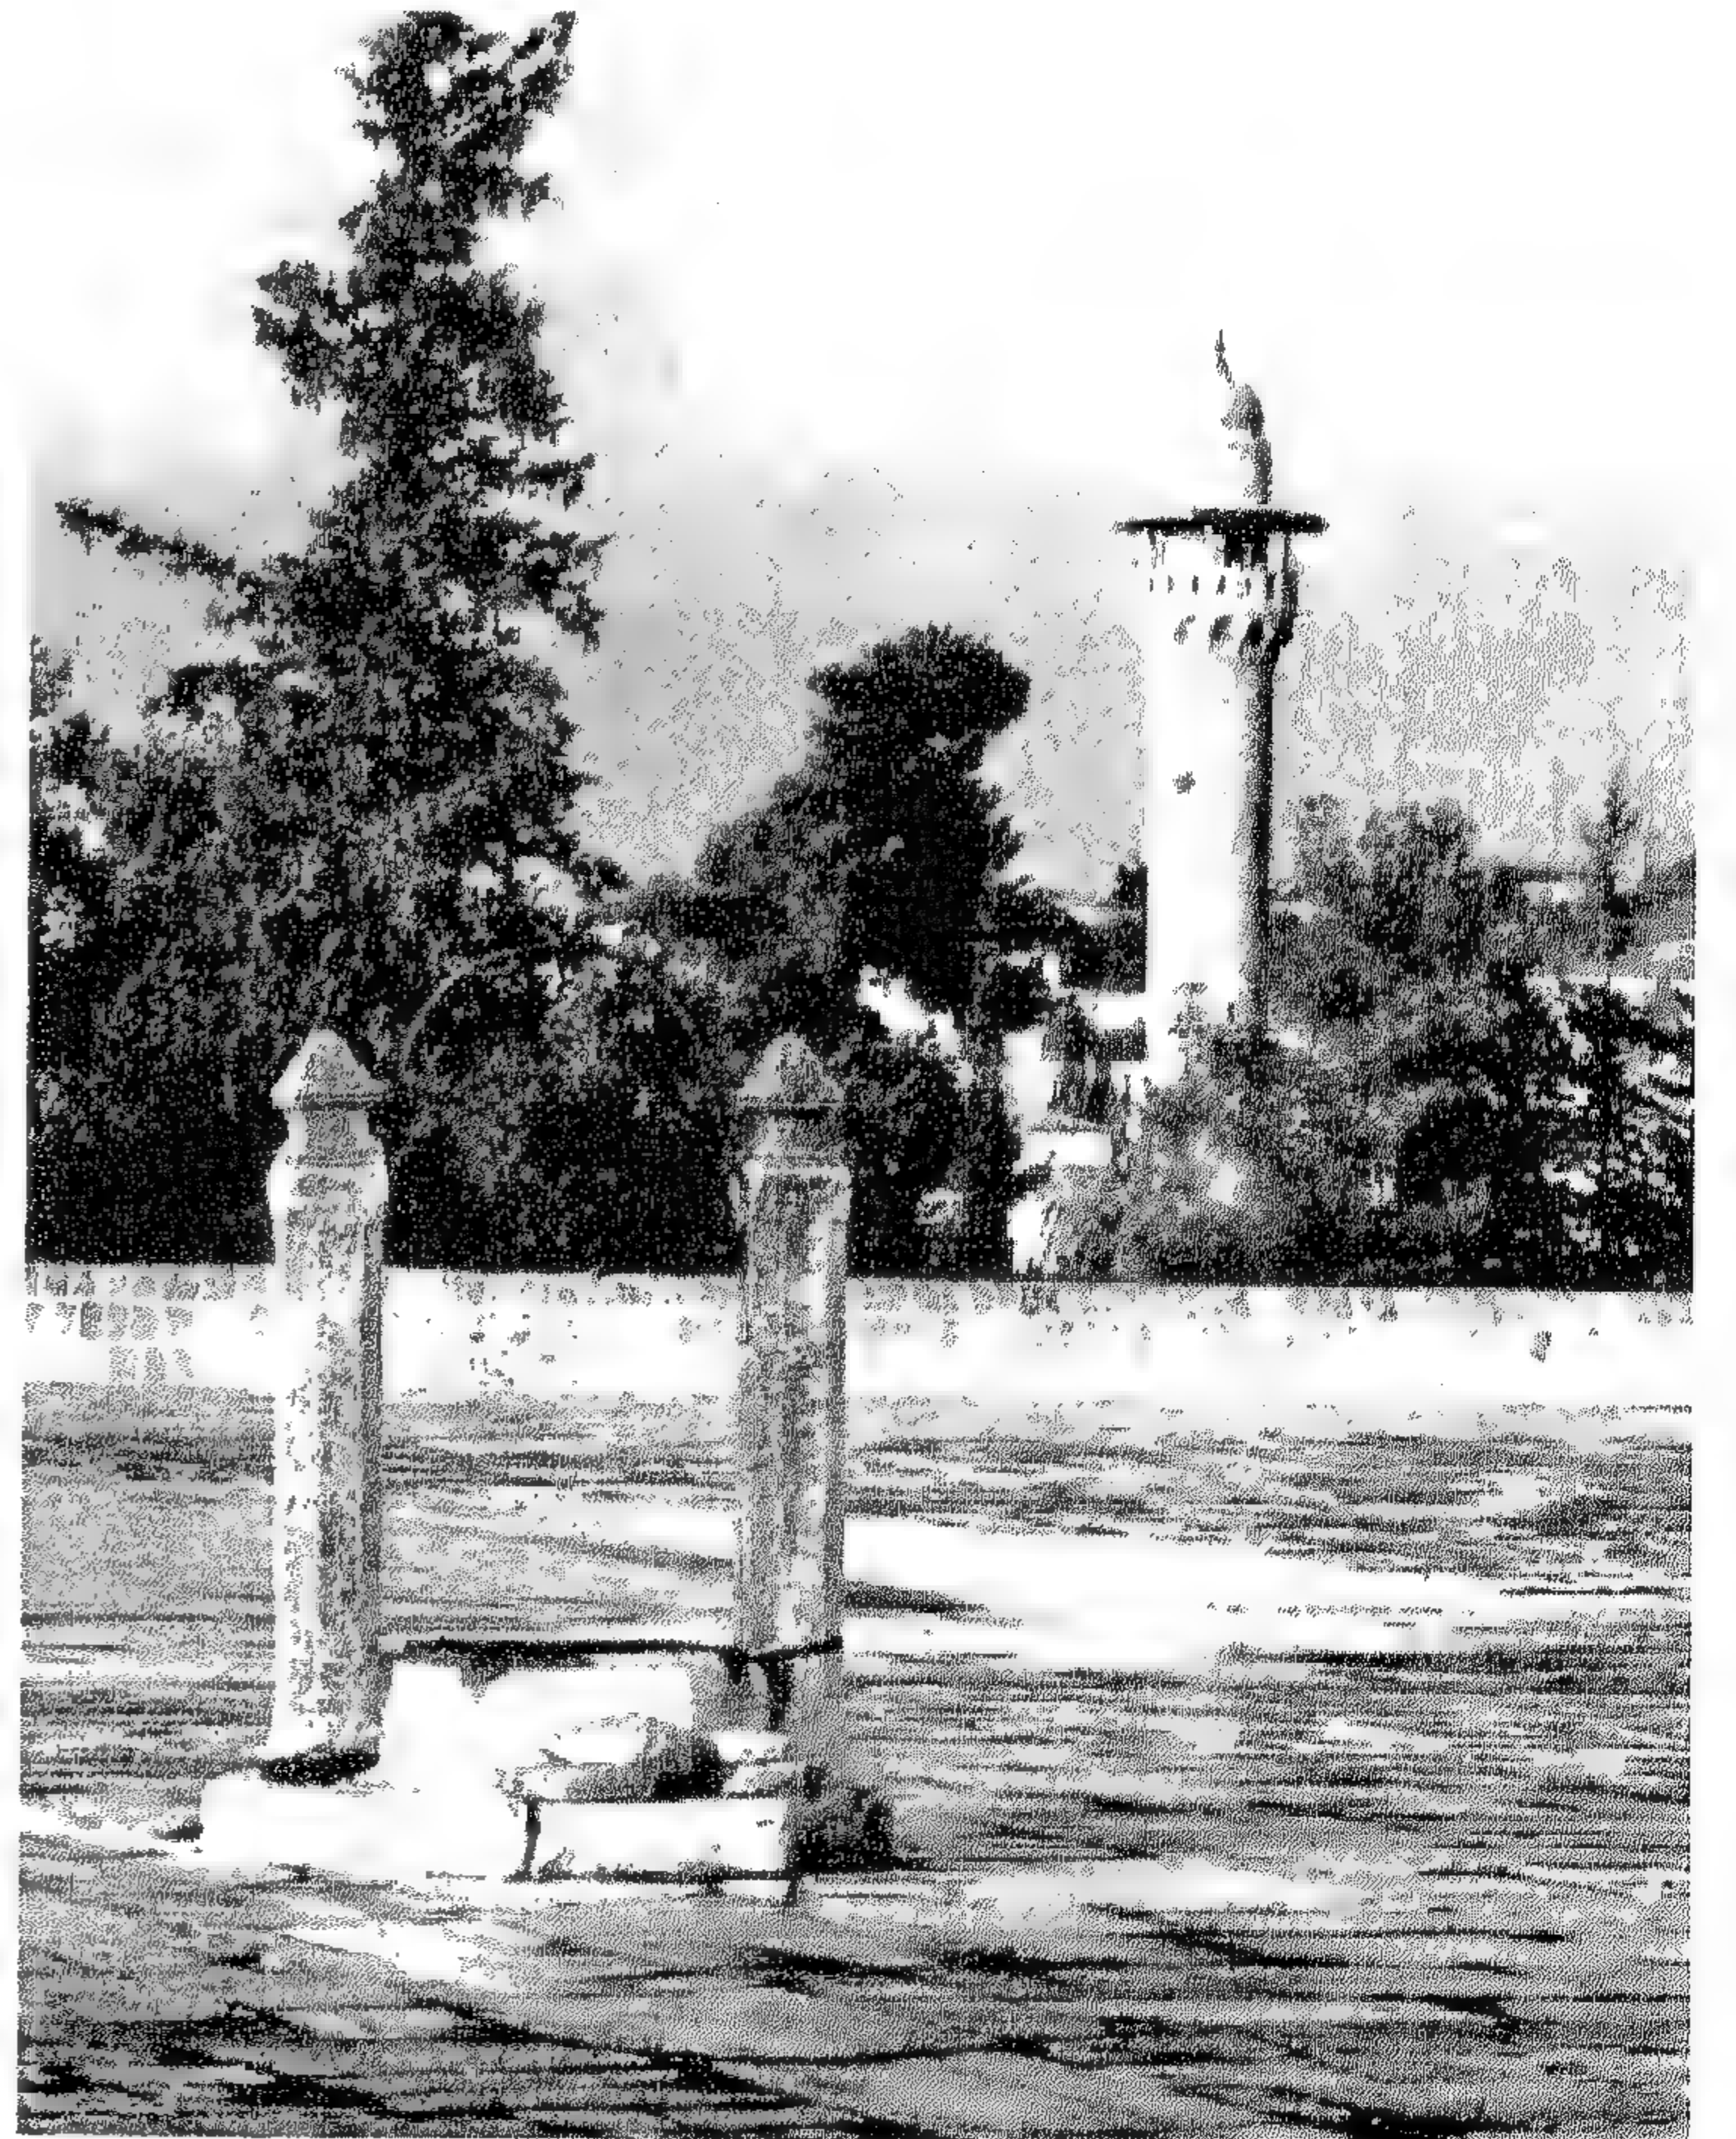
تتكون هذه المئذنة من بدن أسطواني حجري مقام على قاعدة مربعة، لها مدخل جنوبي متوج بصفوف من

مئذنة باب الأسباط.

المقرنصات الحجرية، وينتهي البدن الأسطواني بشرفة مؤذن مستديرة مغطاة بقبة ضحلة.

أنشأها الأمير سيف الدين قطلوبغا نائب القدس في عام ٧٦٩هـ / ١٣٦٧م، في عهد السلطان الأشرف شعبان بن السلطان حسن، وتقع في الركن الشمالي الشرقي لسور الحرم، وتعرف باسم "المئذنة الصلاحية" ربما لقربها من المدرسة الصلاحية أو بـ "مئذنة بني إسرائيل" لقربها من بركة بني إسرائيل.

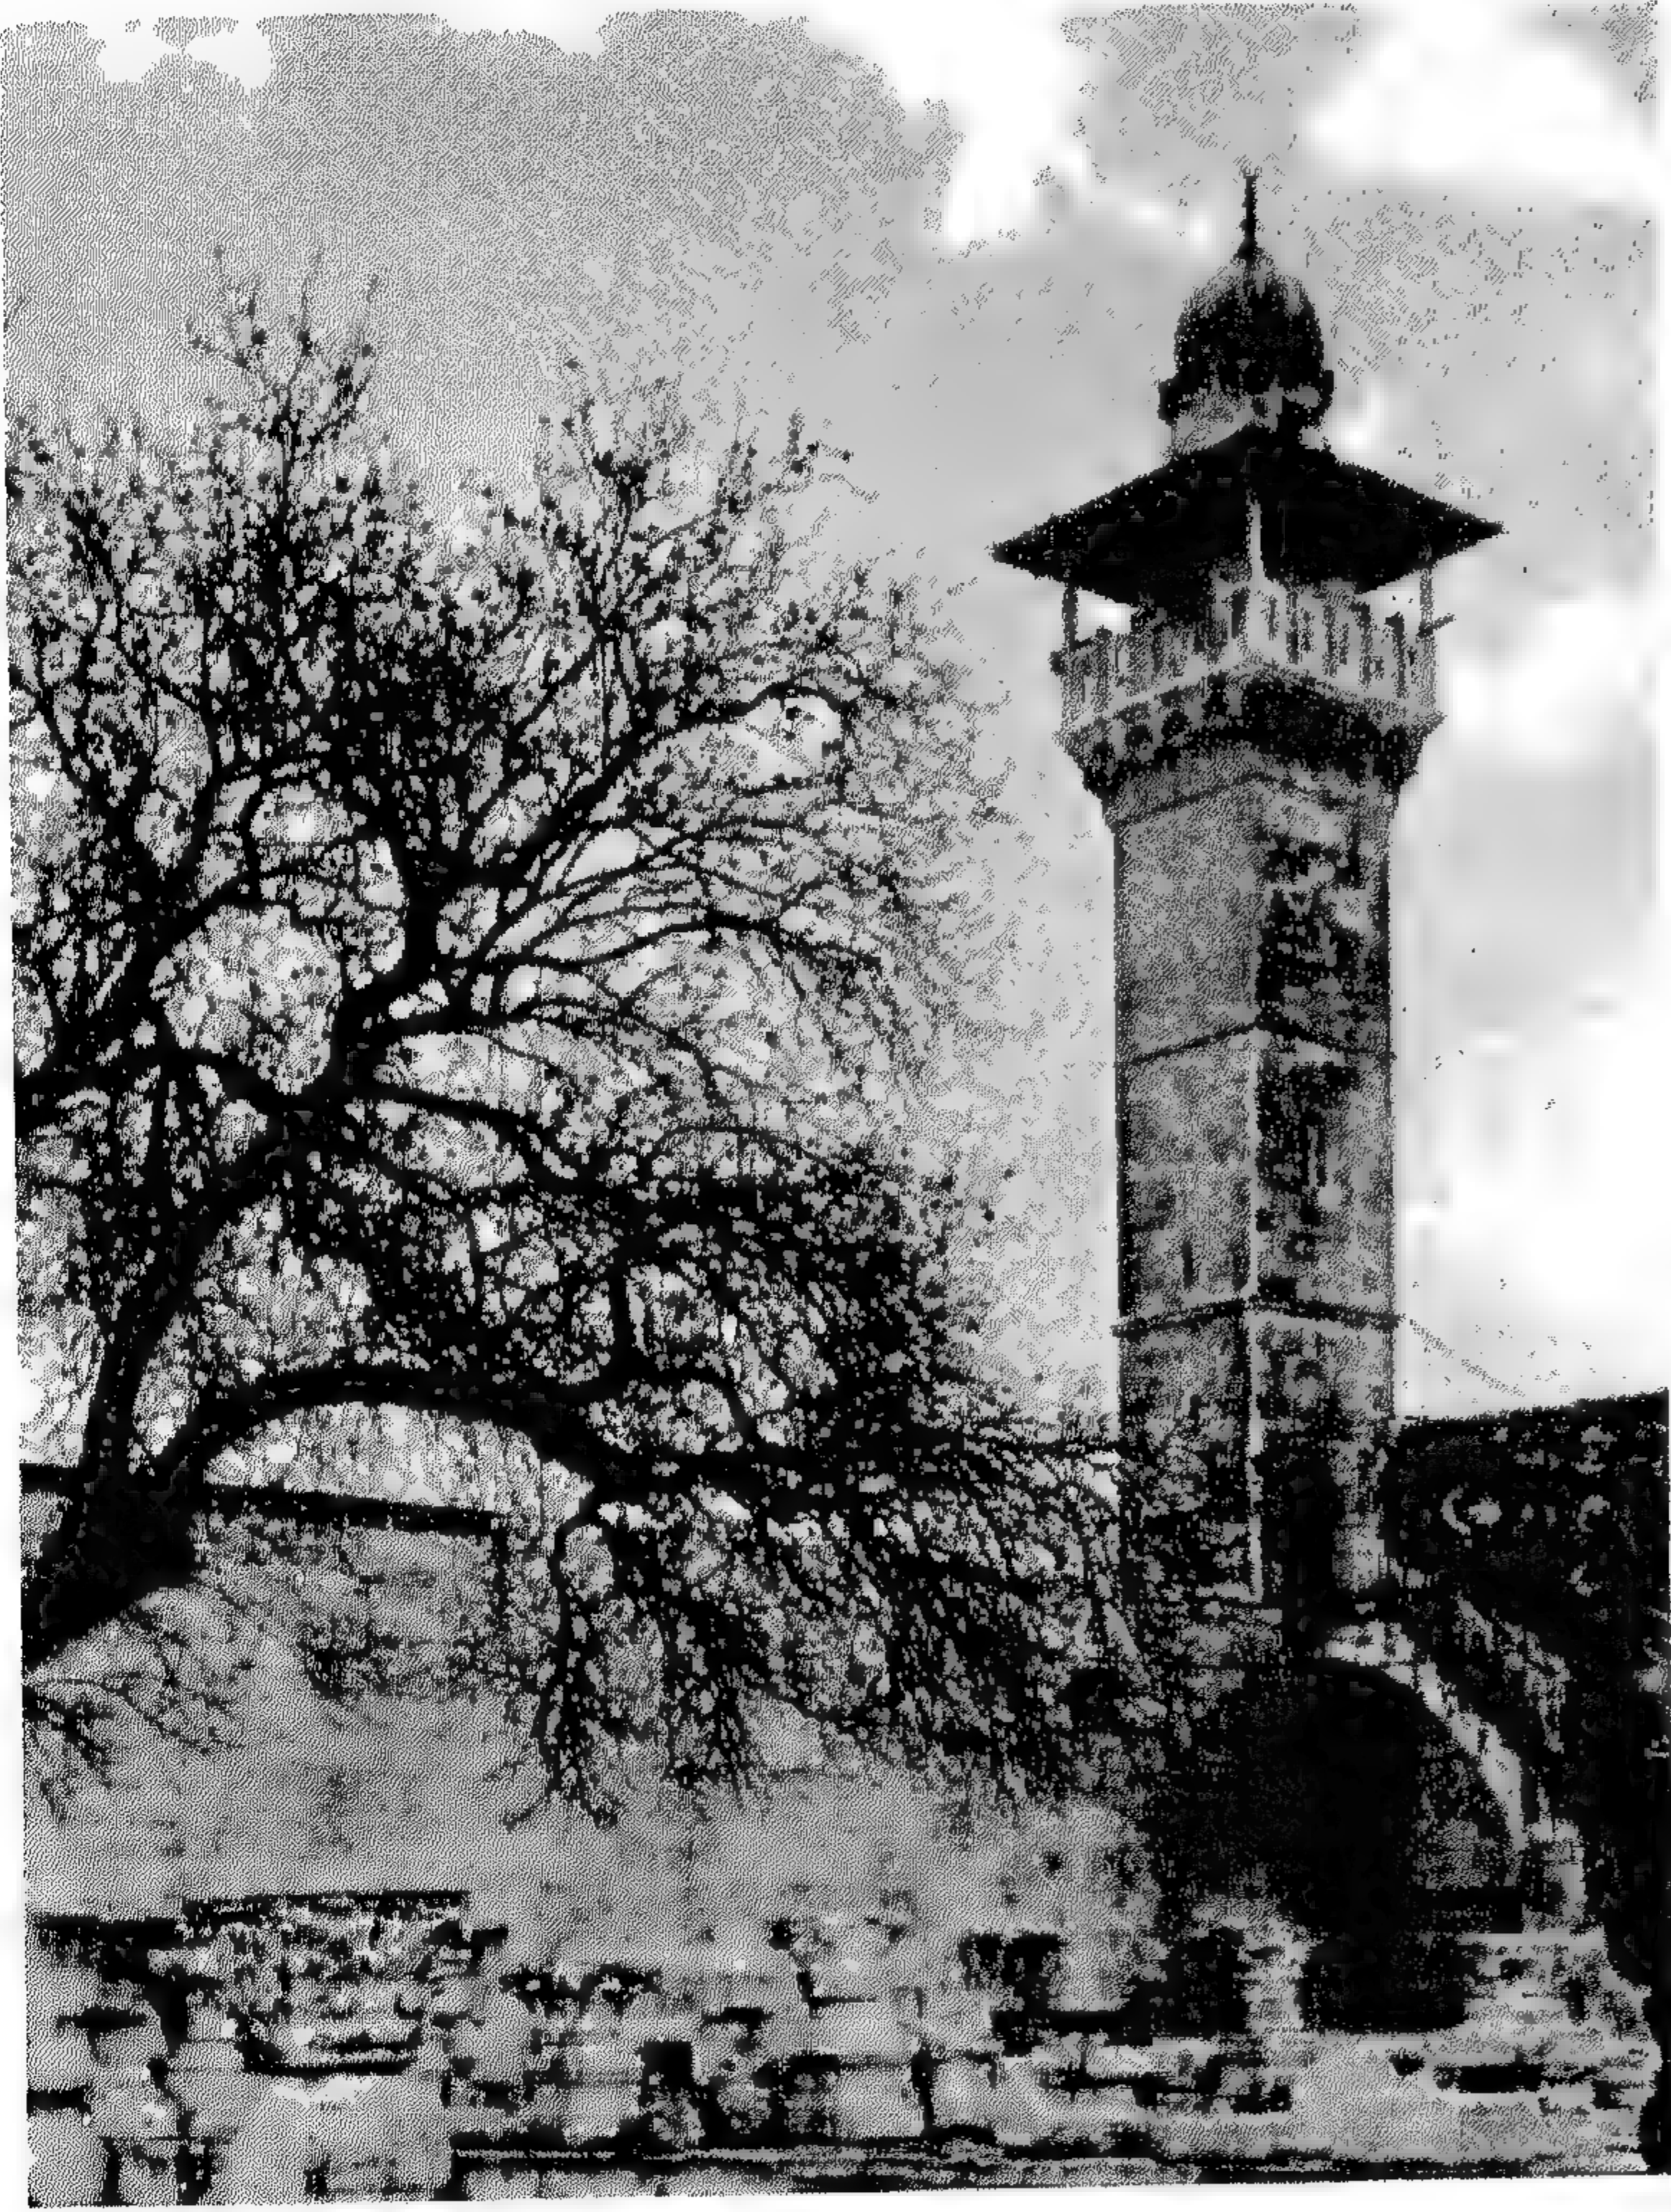
المئذنة الفخرية

تقع في الزاوية الجنوبية الغربية للحرم القدسي، أنشأها القاضي شرف الدين عبد الرحمن بن صاحب الوزير فخر الدين الخليلي في عام ٦٧٧هـ / ١٢٧٨م، وهي

مئذنة متعامدة الأضلاع تتكون من ثلاثة طوابق، تقل أبعادها كلما ارتفعت، ويمثل الطابق الأول قاعدة المئذنة، يليها الطابق الثاني وقد فتحت به نافذة توأمية، أما الطابق الثالث فينتهي بحطتين من المقرنصات الحجرية تحمل شرفة المؤذن، أما قمة المئذنة فتتخذ شكل قبة صغيرة تشبه قمم المآذن المملوكية.

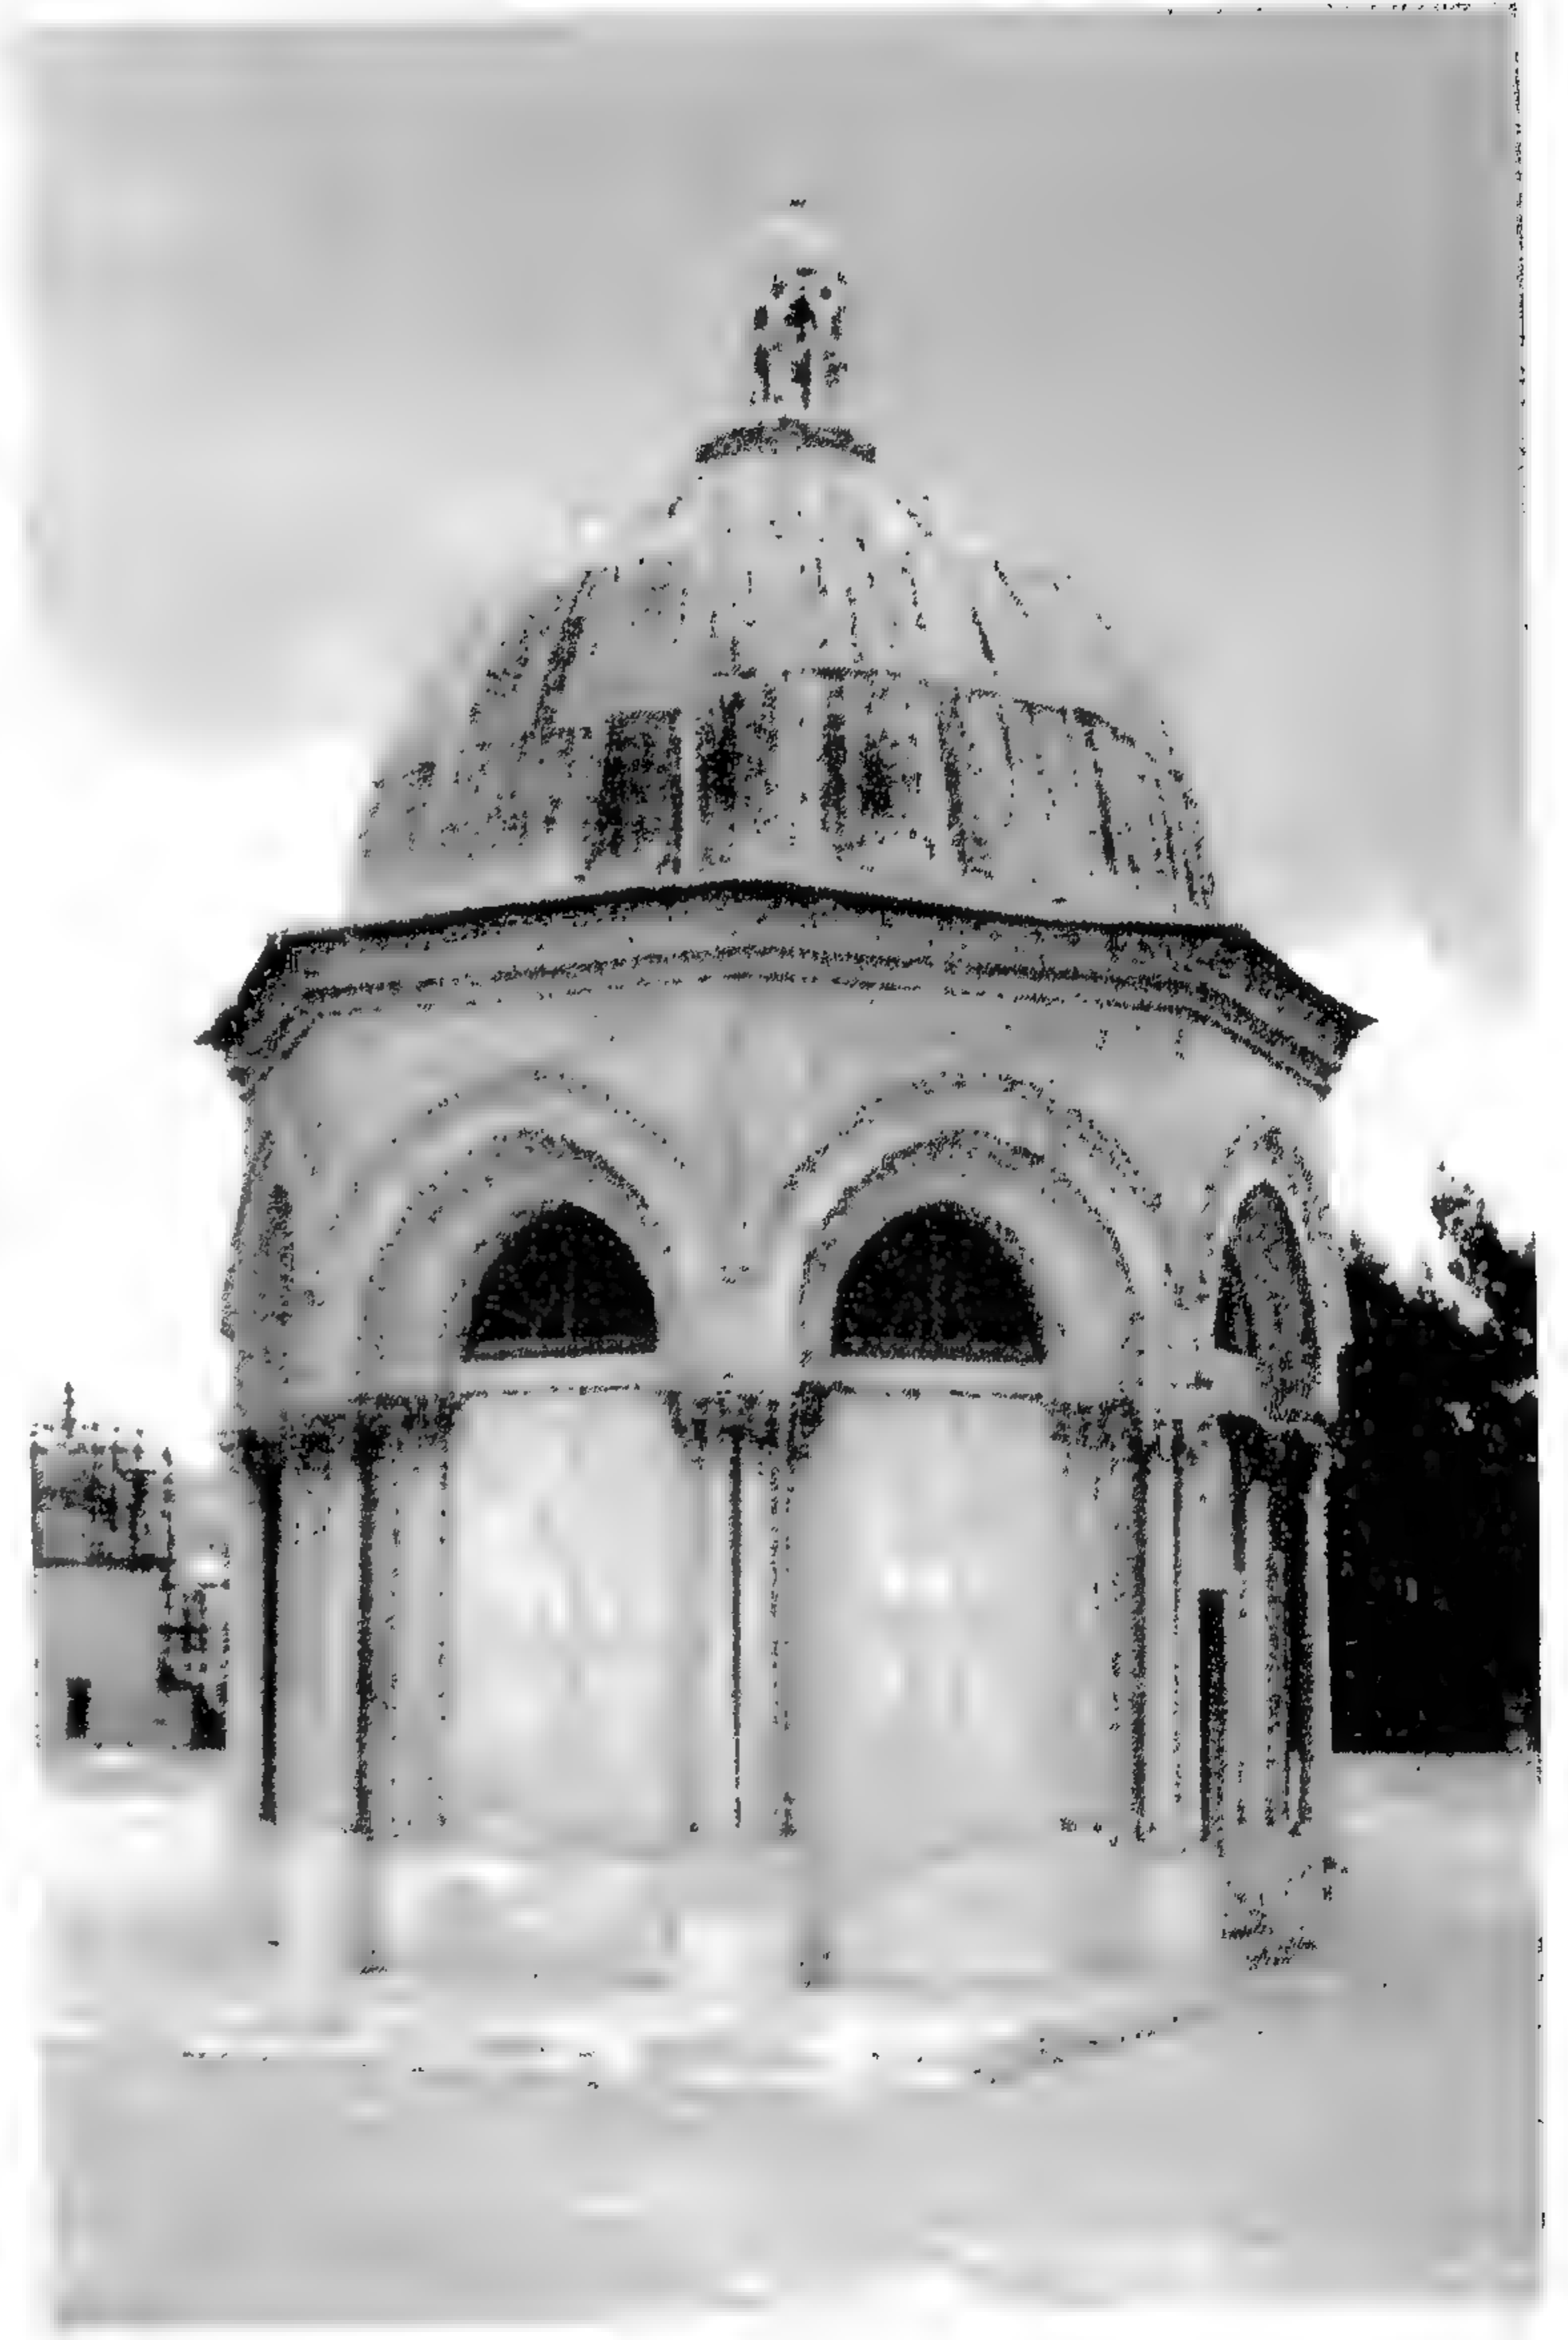
قبة المعراج

تقع قبة المعراج إلى الشمال الشرقي من قبة الصخرة، أنشأها الأمير عز الدين عثمان بن علي الوندلي متولي القدس في عهد السلطان العادل أبي بكر بن أيوب عام ٥٩٧هـ / ١٢٠٠م، أقيمت تخليدًا لذكرى معراج النبي -صلى الله عليه وسلم- إلى السماء، ويشار إلى أن القبة الأولى كانت قد شيدت على عهد عبد الملك بن مروان، فقد أشار إلى وجودها الرحالة قبل استيلاء الصليبيين على المدينة وهدمهم لها، وتخطيط

هذه القبة مئمن الشكل يزين كل ركن من أركان المئمن أربعة أعمدة مدبجة عدا الجهة الجنوبية التي بها ثلاثة أعمدة فقط، تحمل هذه الأعمدة عقوداً مدببة سُدَّت فتحاتها بالرخام عدا ضلع الجهة الجنوبية، فقد شُيِّد به محراب حجري، يقابله باب الدخول إلى القبة في الجهة الشمالية، يعلو منطقة انتقال المئمن إلى دائرة القبة الخشبية وهي مغطاة بالرصااص.

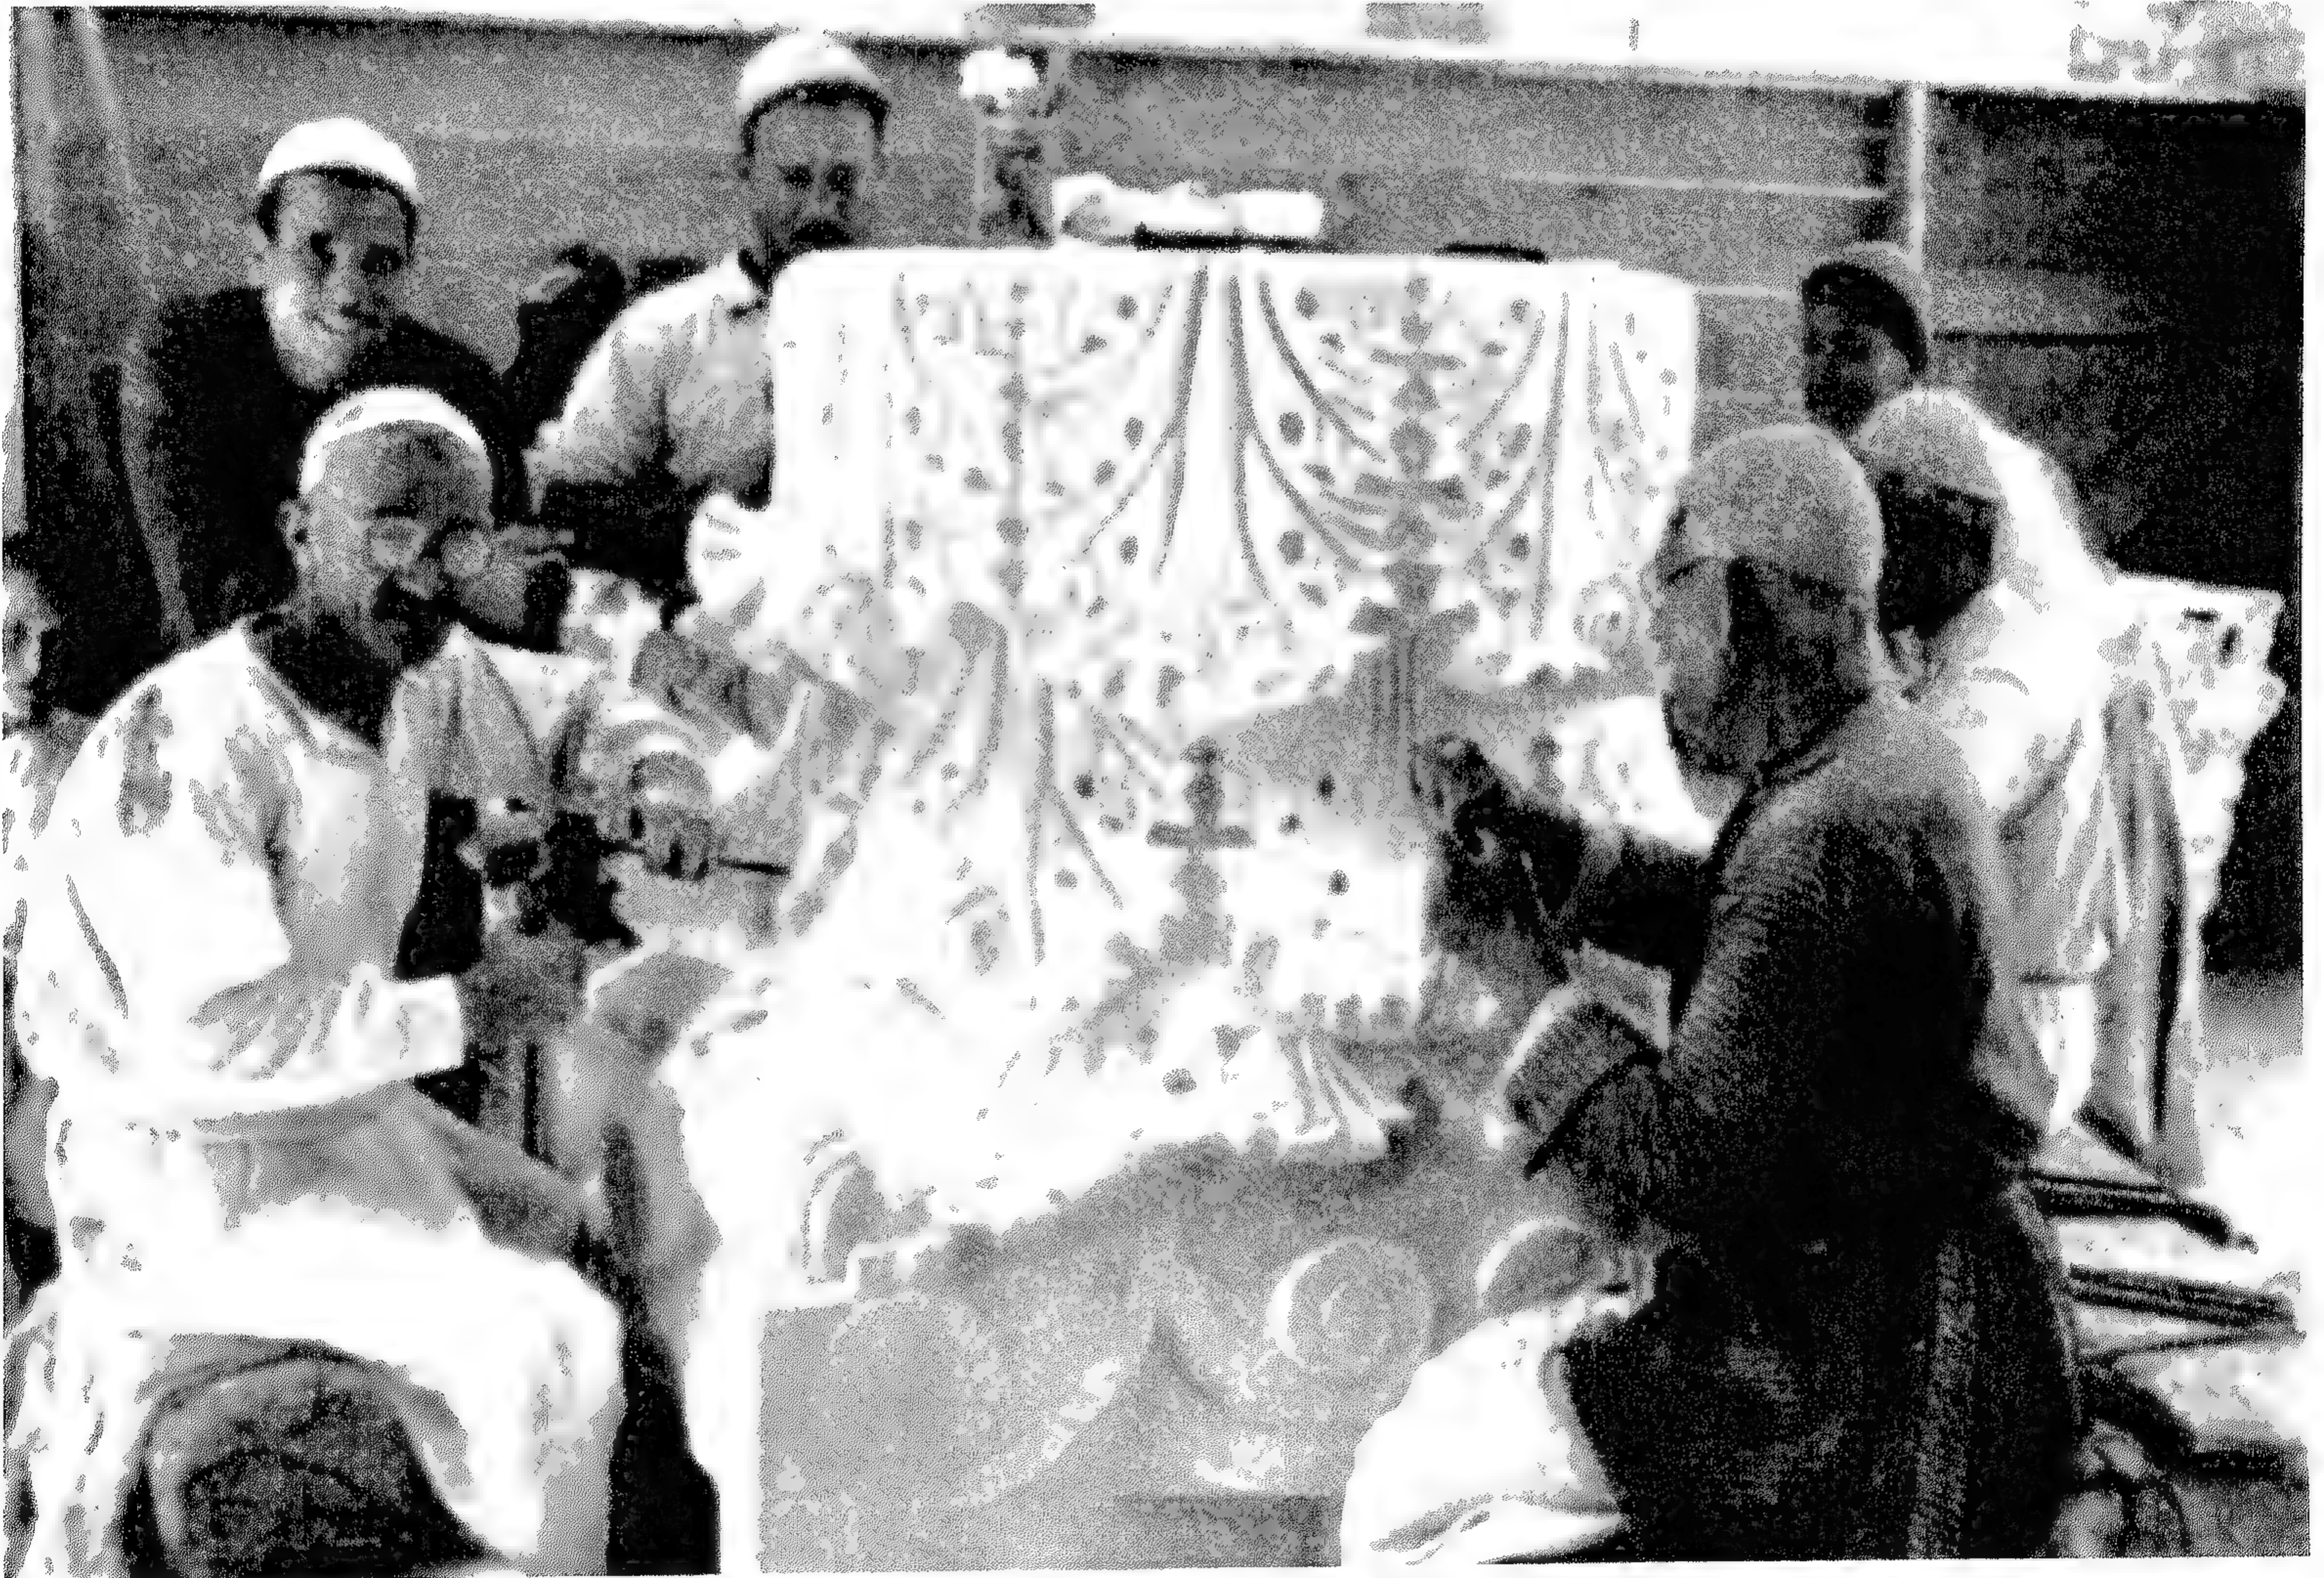
التحاثون العرب ينحتون أحد تيجان الأعمدة الجديدة في المسجد الأقصى المبارك

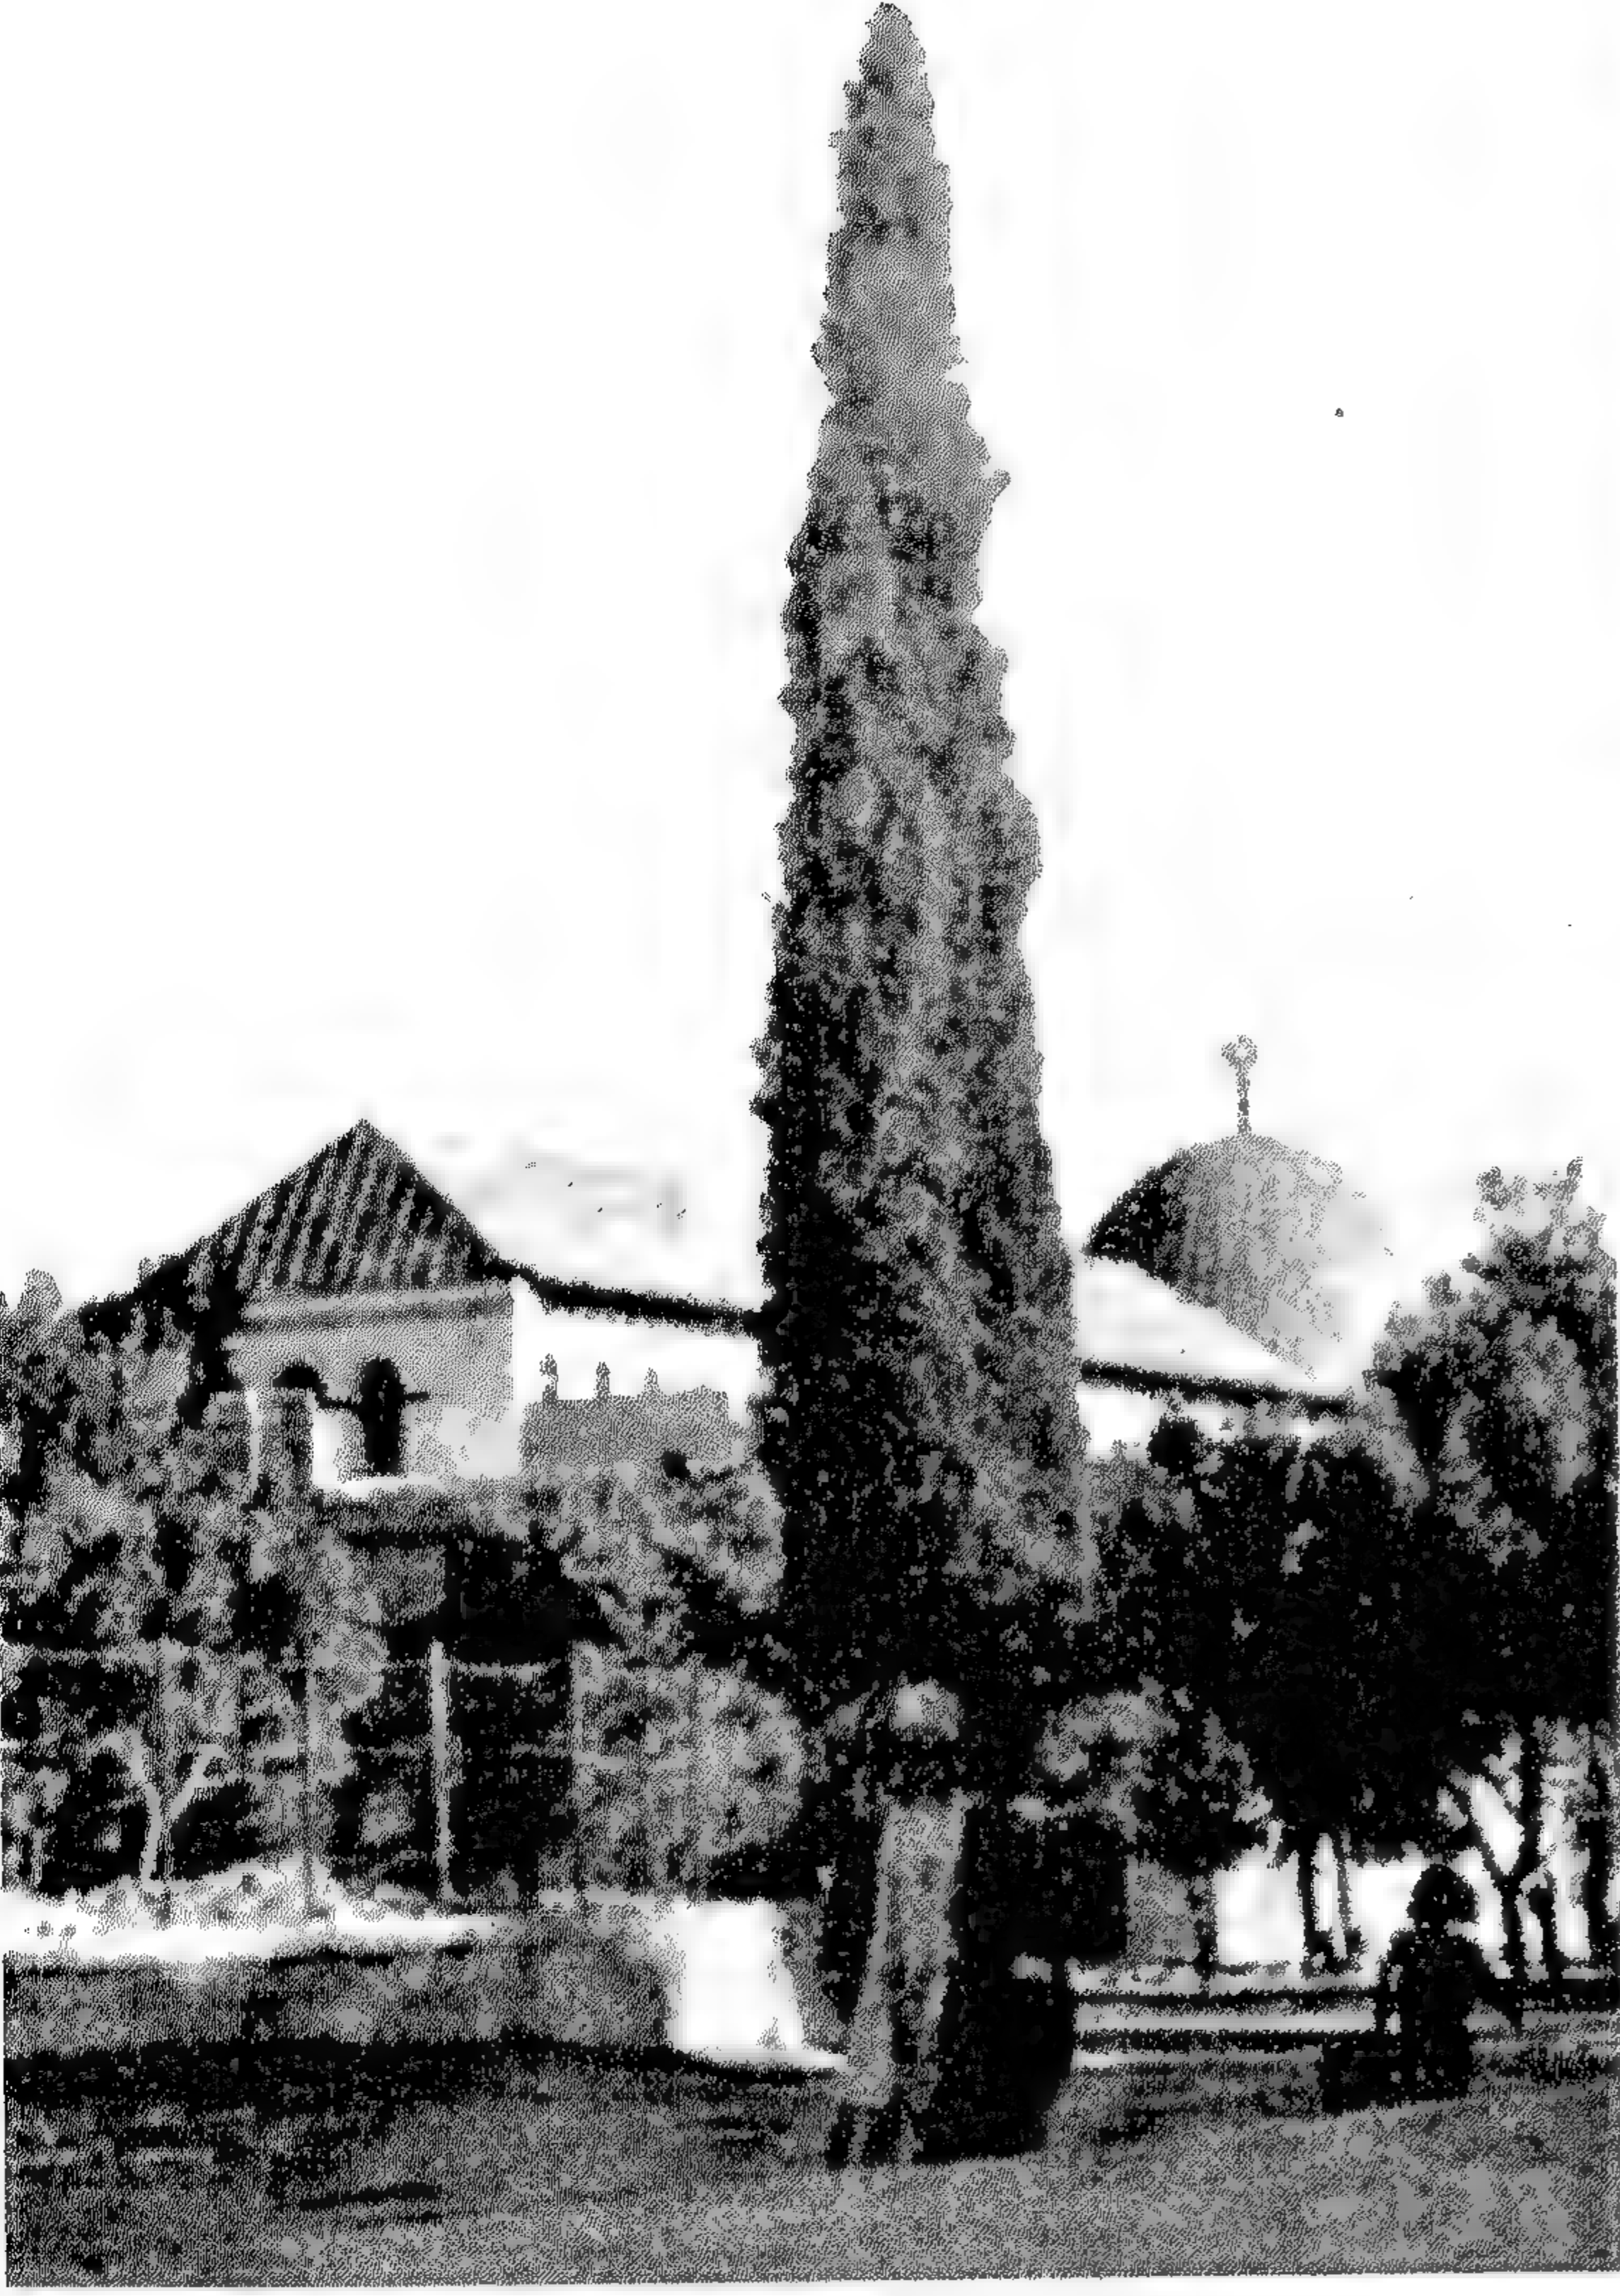
منظر خارجي للرواق الأوسط والقبة بعد إصلاحهما وتجديدهما
